Gerência de Administração de Recebíveis Imobiliários (Geari).

Atender ao Despacho - TERRACAP/PRESI/DIRAF/GEARI (104400427), nos autos do Processo nº 0111-000840/2012.

Determinar o valor do custo de reedição das benfeitorias erigidas no imóvel identificado e caracterizado no item 5.

Laudo de Avaliação Nº 20/2023 - TERRACAP/DICOM/GEPEA/NUPEA

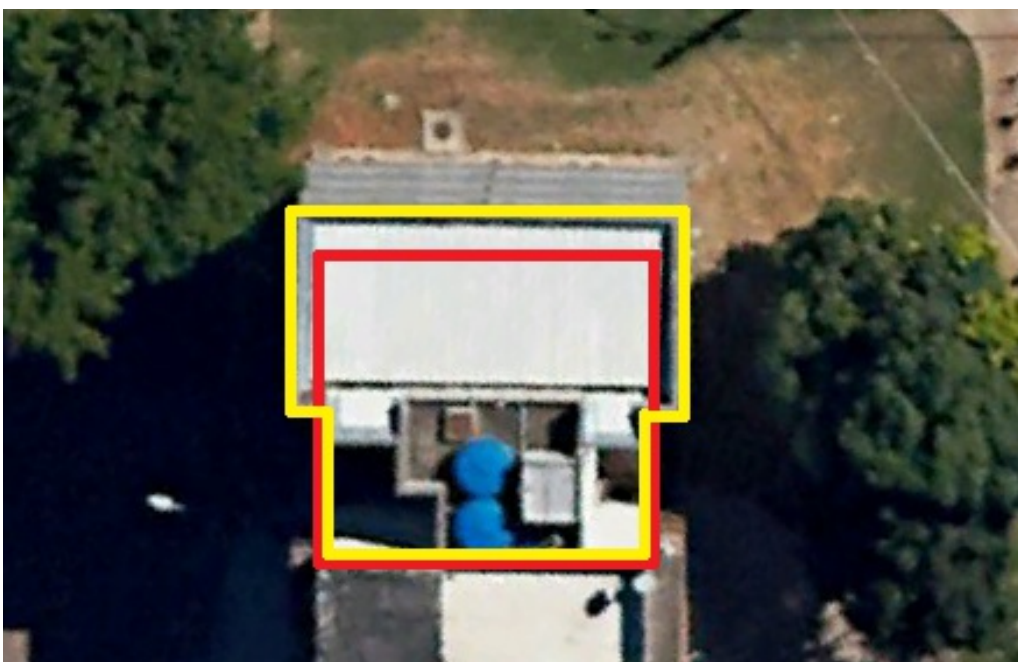
Imagem 1 - Imagem de satélite do imóvel com destaque das benfeitorias.
 Fonte: Google Earth.

No dia 23 março 2023, uma Equipe Técnica deste Nupea compareceu ao local com o objetivo de vistoriar o imóvel, subsidiando, assim, a avaliação das benfeitorias existentes, que estão dispostas no lote conforme ilustra a imagem a seguir, sendo que o polígono vermelho corresponde às delimitações do terreno e o polígono amarelo às benfeitorias. Ressalta-se que no momento da vistoria, não foi permitido acessar o interior do imóvel, impossibilitando a vistoria interna.

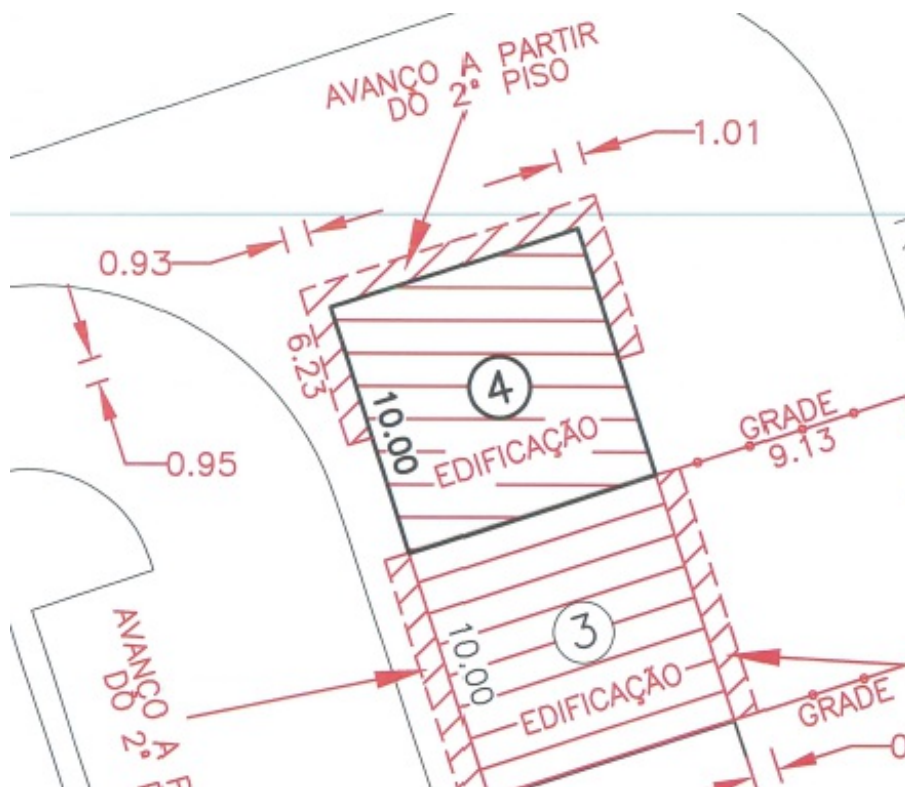
Imagem 2 - Imagem do croqui de levantamento do imóvel com destaque das benfeitorias.
 Fonte: OS 97/2023 (106560253).

A área considerada na avaliação abarca o térreo e cada um dos andares-tipo, levando em conta nesses últimos as áreas de varanda construídas no âmbito da concessão de uso para expansão aérea; totalizando 383,30m².

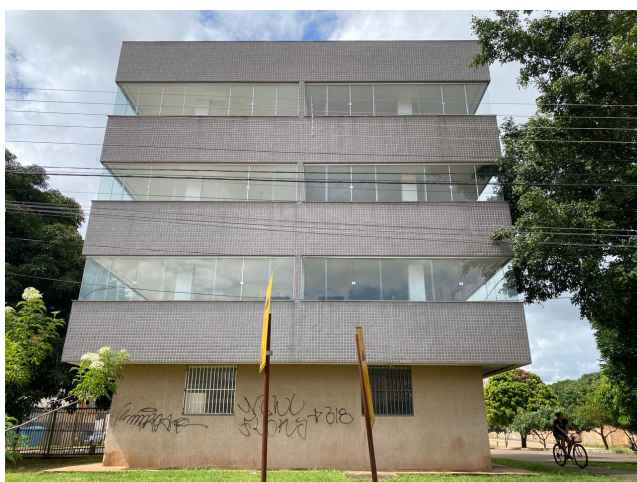
Fotografia 1 - Fachada.

O imóvel objeto da avaliação consiste em um edifício residencial ainda não finalizado, concebido em estrutura de concreto armado e paredes em alvenaria, composto por 4 pavimentos. As fachadas do edifício são revestidas por pastilhas a partir do 1 pavimento tipo, no térreo as paredes estão pintadas e texturizadas com o efeito grafiato. A entrada ao prédio conta com um portão metálico e um pequeno hall externo que dá o acesso as escadas para os demais pavimentos. O pavimento térreo, conta com todas as janelas gradeadas com o fechamento em vidro. Os dois últimos andares esta faltando concluir o fechamento das janelas. Na vistoria realizada pode-se observar apenas a unidade térrea, não sendo possível vistoriar os demais pavimentos da edificação. Na unidade térrea falta concluir os acabamentos internos, as paredes internas estão com algumas partes pintadas e emassadas e outras ainda por finalizar. As paredes da cozinha e dos banheiros são revestidas em cerâmica e o piso esta revestido em porcelanato e as porta são em madeira.

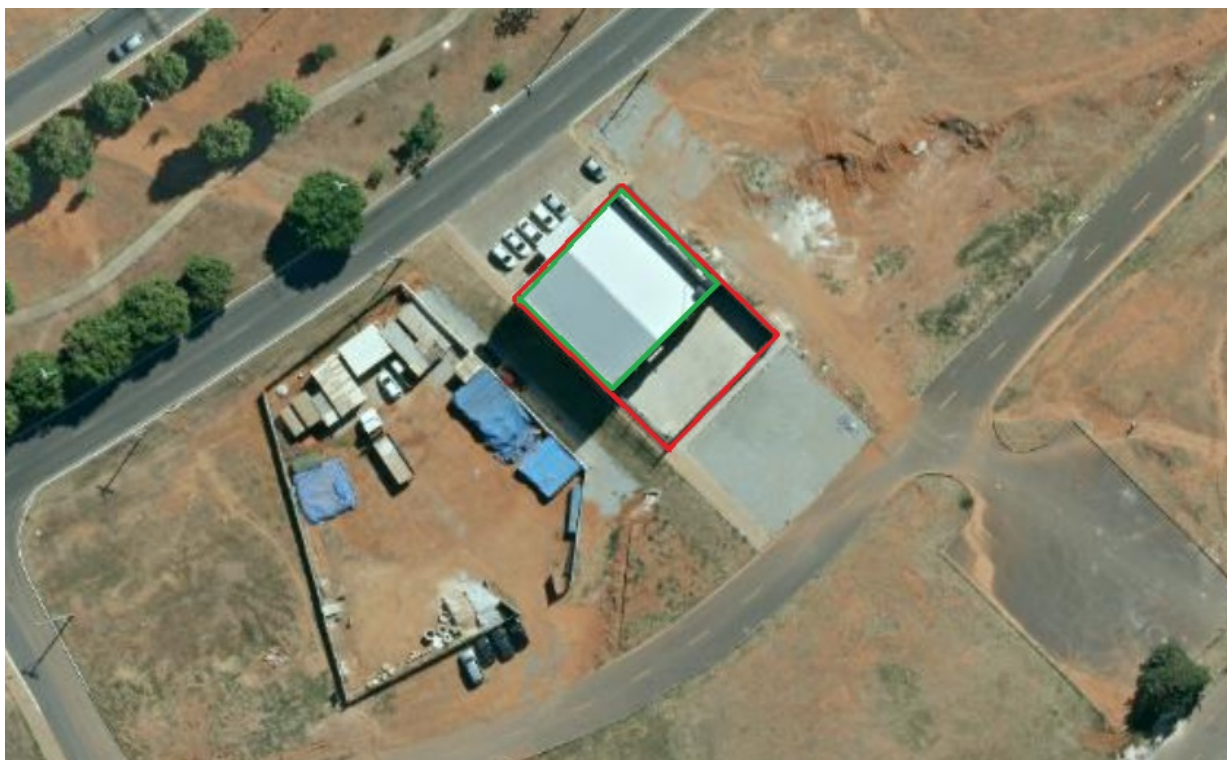
Imagem 1 - Imagem de satélite do imóvel com destaque do terreno e das benfeitorias.

No dia 19 de dezembro de 2022, uma Equipe Técnica deste Nupea compareceu ao local com o objetivo de vistoriar o imóvel, subsidiando, assim, a avaliação das benfeitorias existentes, que estão dispostas no lote conforme ilustra a imagem a seguir, sendo que o polígono vermelho corresponde às delimitações do terreno e o polígono verde às delimitações das benfeitorias.

De acordo com o Alvará de Construção nº 351/2014 (100355632, páginas 64 a 65), consta que a área aprovada para a edificação foi de 337,77 m², compatível com a área verificada no software Terrageo, e que foi, portanto, considerada para a presente avaliação.

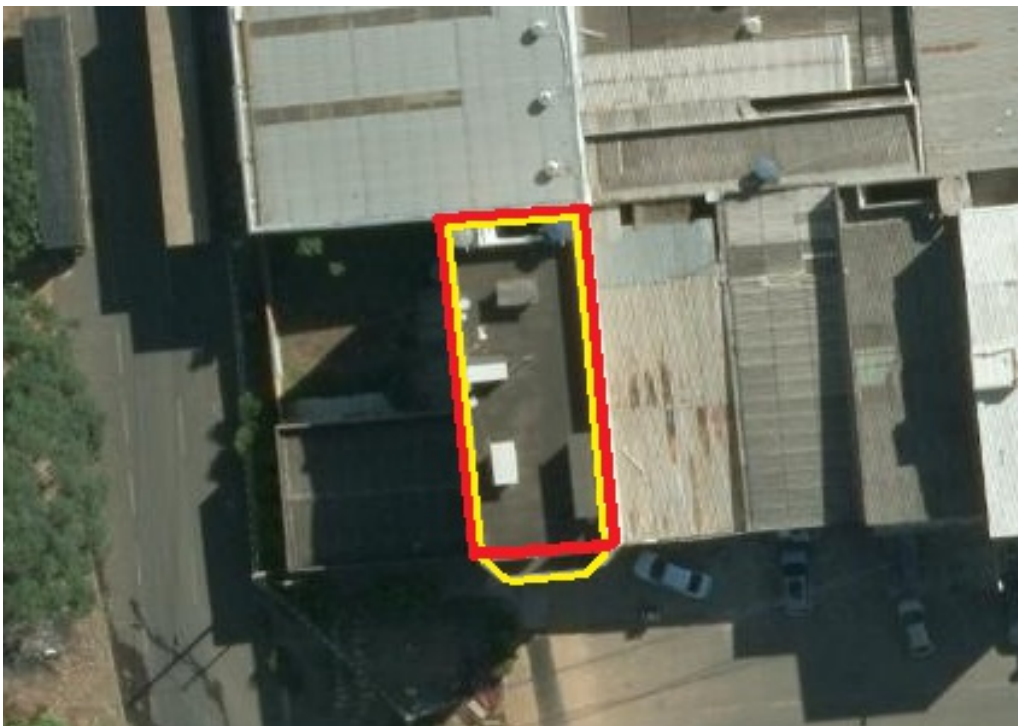
No dia 27 de julho de 2023, uma Equipe Técnica deste Nupea/Gepea compareceu ao local com o objetivo de vistoriar o imóvel, subsidiando, assim, a avaliação da benfeitoria existentes no imóvel, conforme ilustra a imagem a seguir, de modo que o polígono vermelho corresponde às delimitações do terreno, o polígono amarelo a benfeitoria. Ressalta-se que no momento da vistoria, não foi permitido acessar o interior do imóvel, impossibilitando a vistoria interna.

Imagem 1 - Imagem de satélite do imóvel com destaque das benfeitorias.

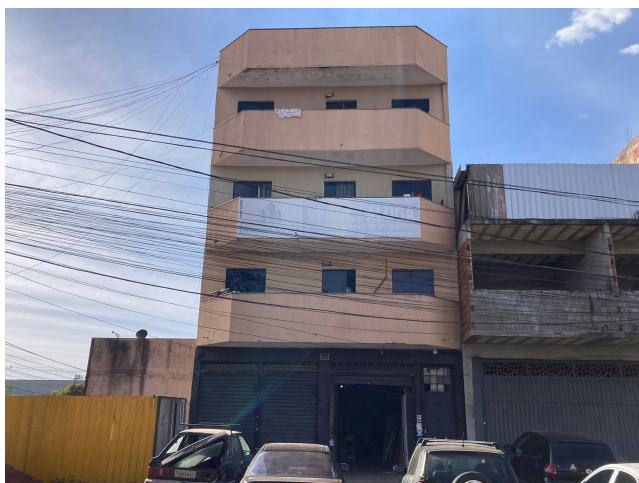
Fotografia 1 - Vista da fachada principal.

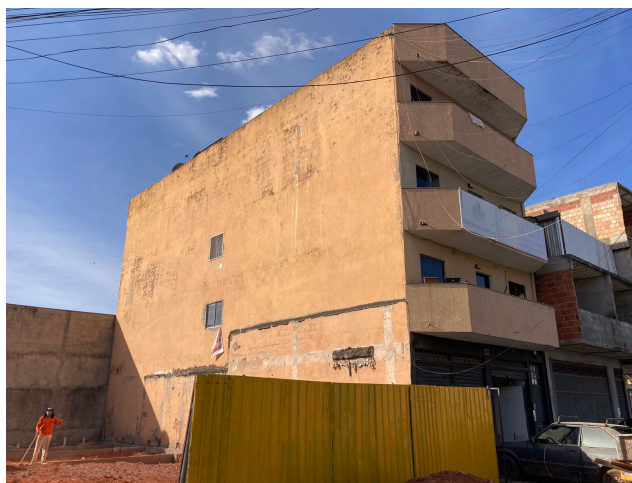
Fotografia 2 - Vista da fachada lateral.

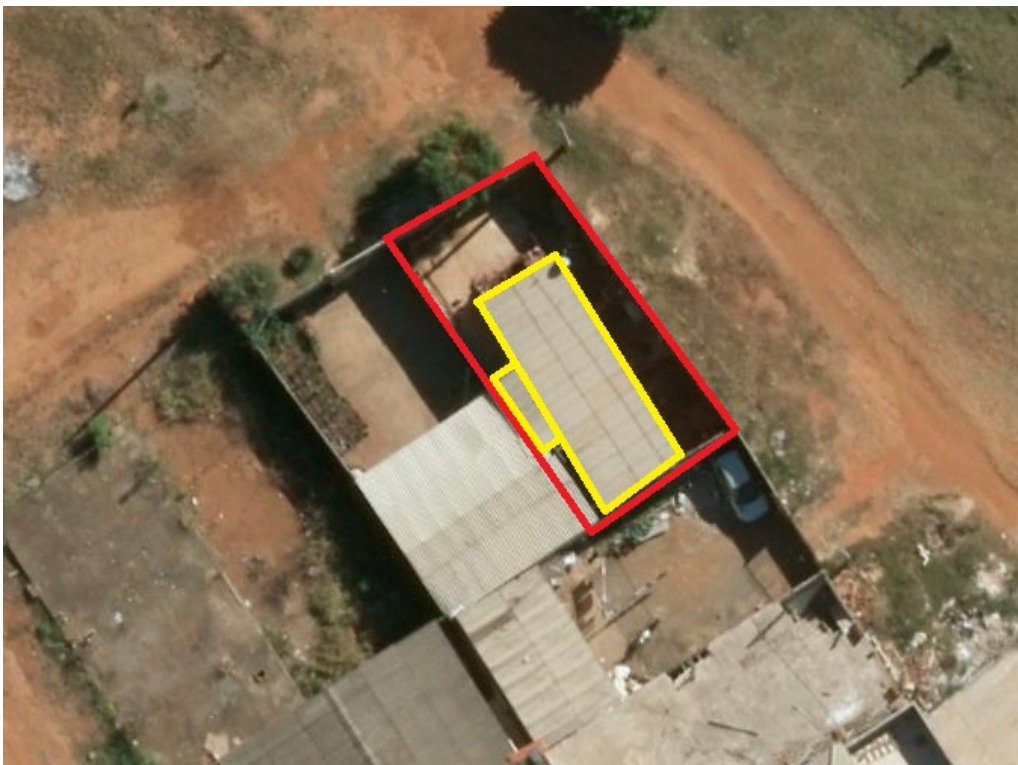
No dia 05 de janeiro de 2024, uma Equipe Técnica deste NUPEA compareceu ao local com o objetivo de vistoriar o imóvel, subsidiando, assim, a avaliação das benfeitorias existentes, que estão dispostas no lote conforme ilustra a imagem a seguir, onde o polígono vermelho é o limite do terreno e em amarelo, o da benfeitoria.

Imagem 1 - Imagem de satélite do imóvel com destaque das benfeitorias.

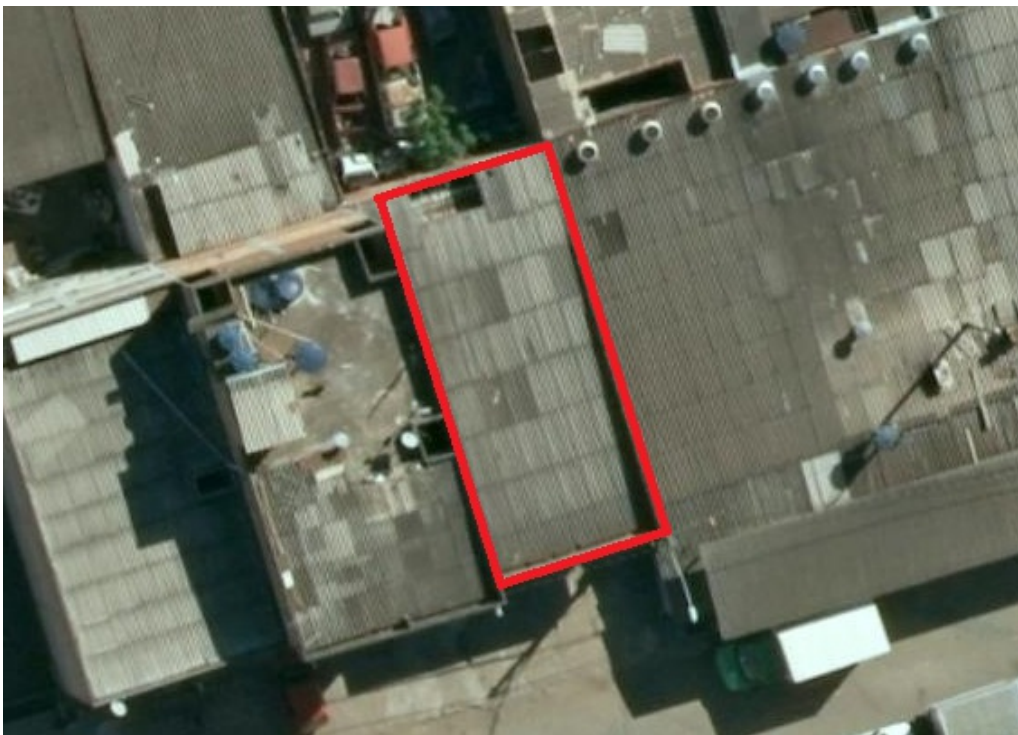
Imagem 1 - Imagem de satélite do imóvel com destaque das benfeitorias.
Fonte: Terrageo.

Por meio do software *Terrageo*, aferiu-se que a área construída é de 122,10 m² (mesma área do terreno).

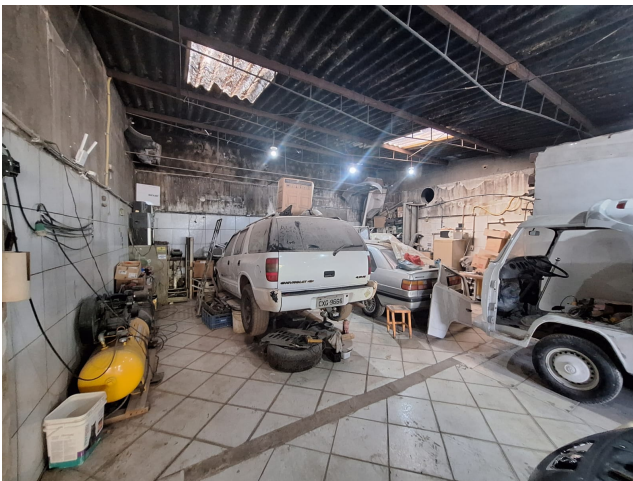
Fotografia 3 - Vista interna

Foram observadas patologias ao longo de toda a edificação, tais como telhas faltantes e paredes com infiltração. Além disso, o imóvel não apresenta pintura e em grande parte está sem revestimento, como pode ser observado nas Fotografias 3 e 4. As instalações hidráulicas, conforme Fotografia 6 (Lavabo) e elétricas estão bastante precárias.

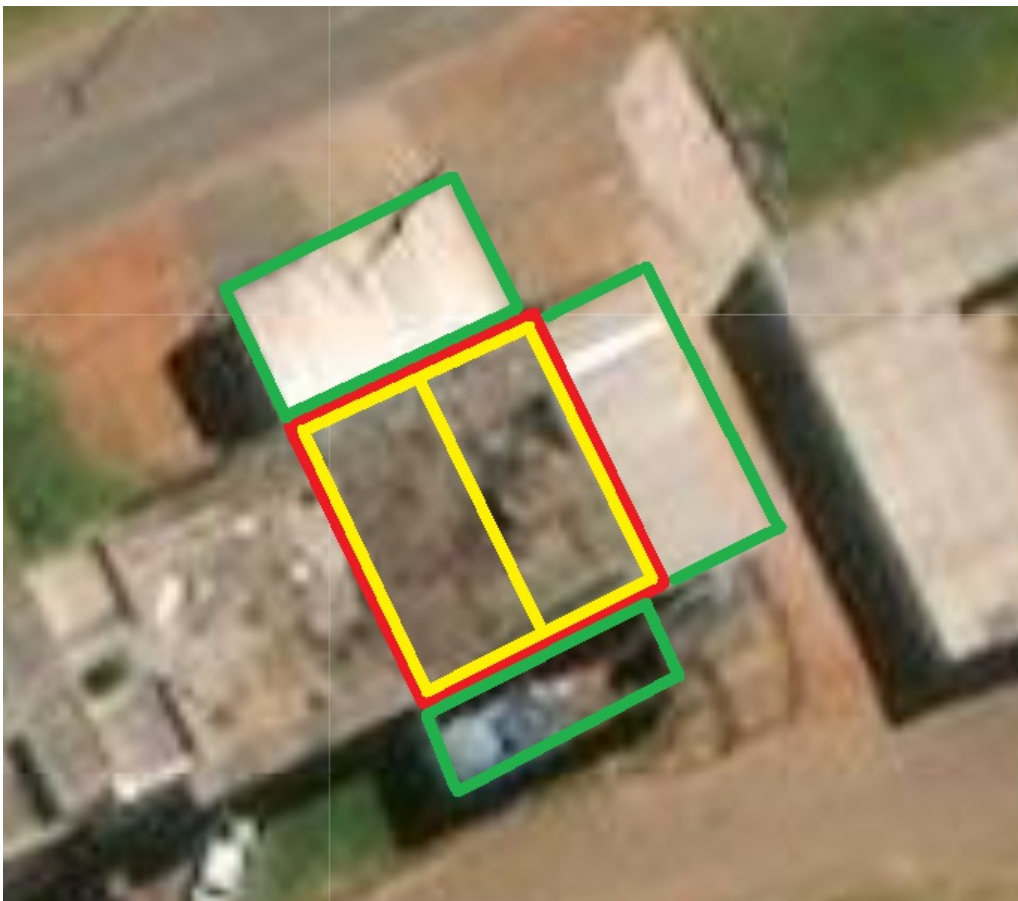
No dia 13 de julho de 2023, uma Equipe Técnica deste Nupea compareceu ao local com o objetivo de vistoriar o imóvel, subsidiando, assim, a avaliação das benfeitorias existentes, que estão dispostas no lote conforme ilustra a imagem a seguir, sendo que o polígono vermelho corresponde às delimitações do terreno, os polígonos verdes às benfeitorias que excedem o terreno e os polígonos amarelos representam as benfeitorias que serão avaliadas.

Imagem 1 - Imagem de satélite do imóvel com destaque das benfeitorias.

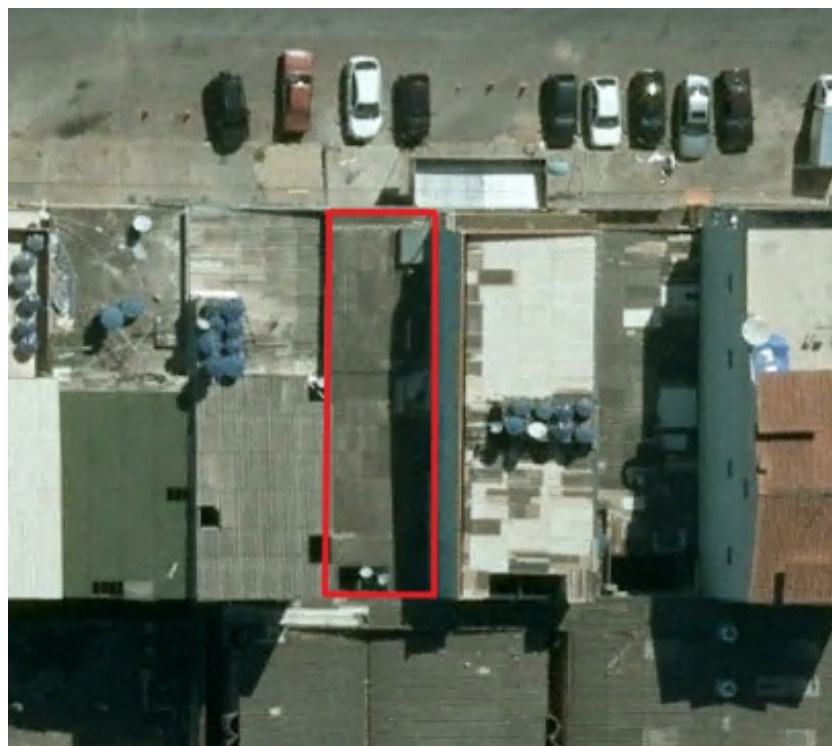
Imagem 1 - Imagem de satélite do imóvel com destaque das benfeitorias.

No dia 04 de outubro de 2023, uma Equipe Técnica deste Nupea compareceu ao local com o objetivo de vistoriar o imóvel, subsidiando, assim, a avaliação das benfeitorias existentes. A edificação ocupa completamente a área do lote, conforme ilustra a imagem a seguir, de modo que o polígono vermelho corresponde às delimitações do terreno e, conseqüentemente, das benfeitorias.

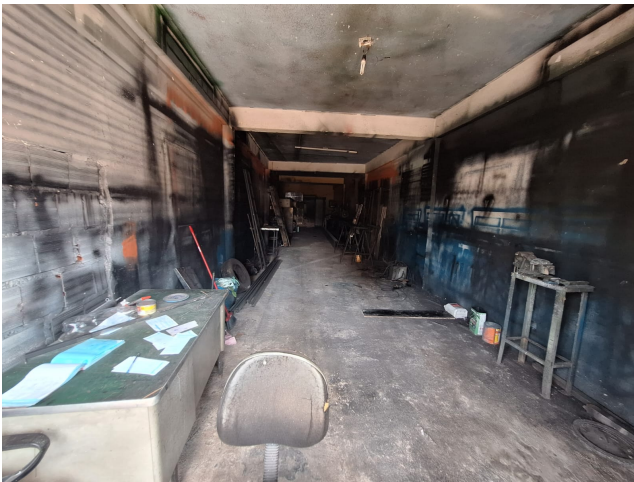
Fotografia 6 - Área de serviço

Foram encontradas patologias por infiltração, principalmente na serralheria e na área de serviços. Além disso, na serralheria, há partes em que a fiação se encontra exposta.
